Tempio di Nettuno

Lavori urgenti di manutenzione programmata sui templi dorici - Anno 2017

Oggetto: **Relazione - Schede di Restauro - Documentazione fotografica**
Quadro economico- Computo metrico estimativo -
Analisi prezzi - Elenco prezzi- Capitolato speciale di Appalto

Perizia di spesa

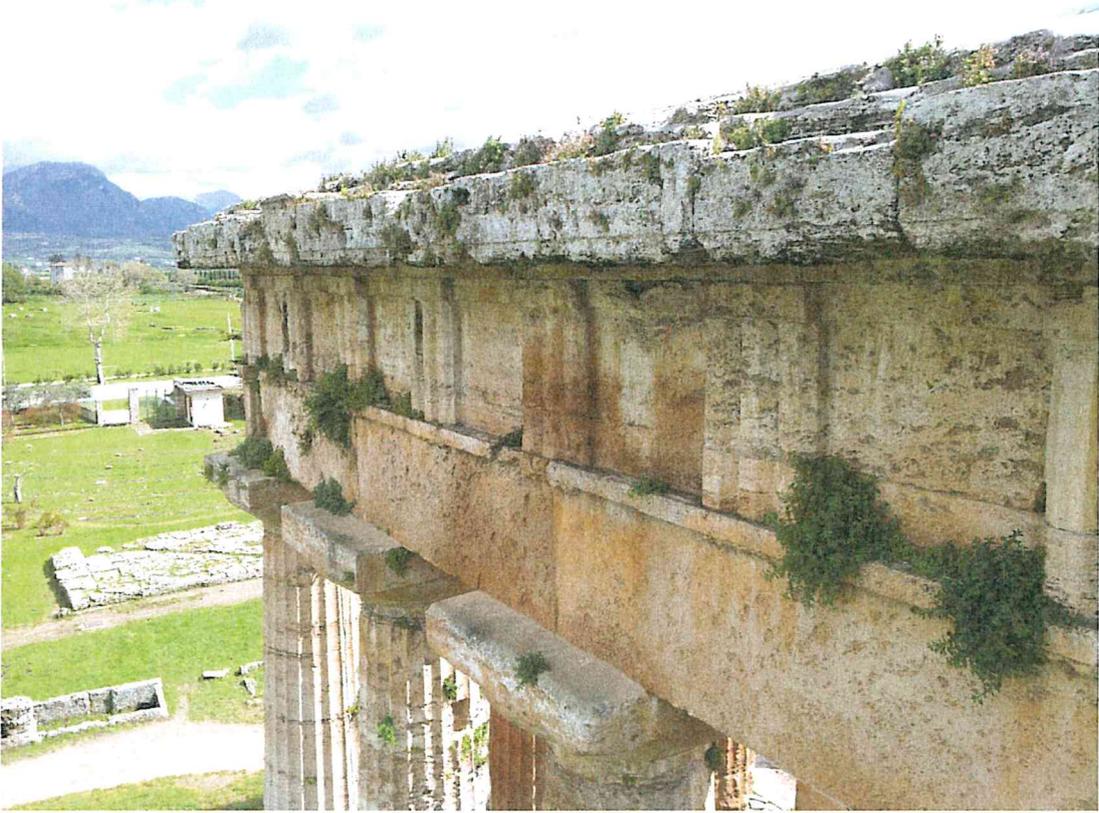
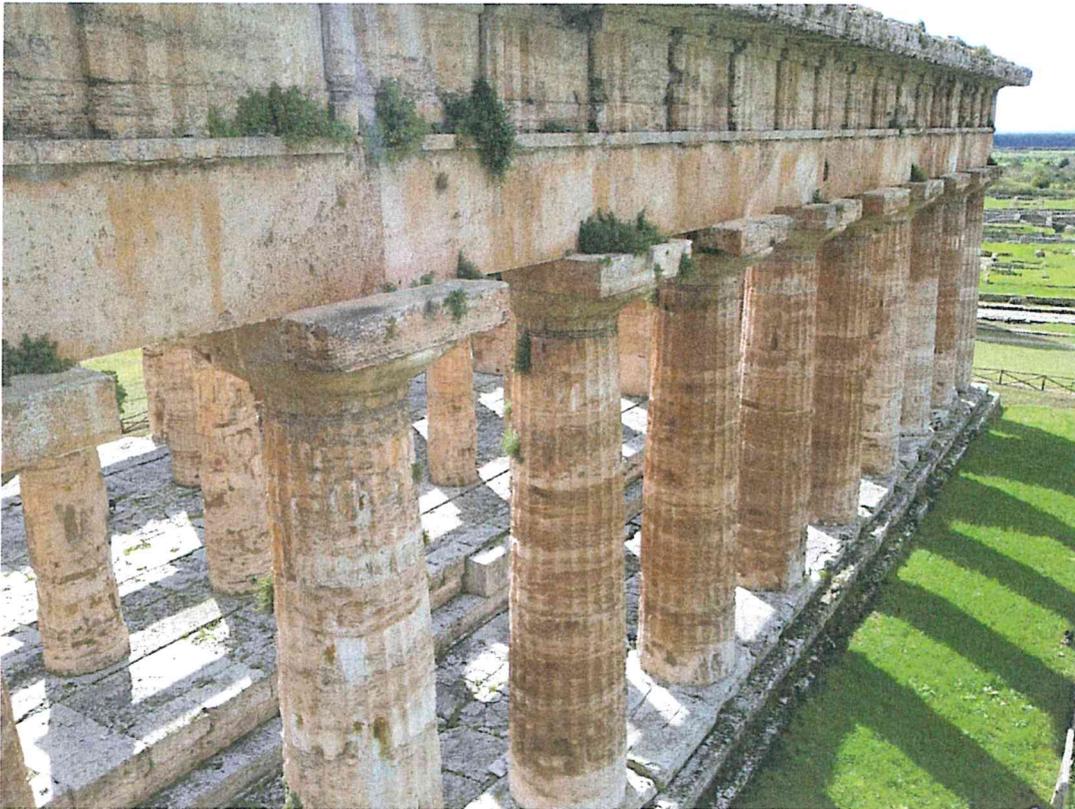
Ad oggi, sospeso il programma manutentivo a causa della carenza di fondi, il tempio risulta invaso da diverse specie vegetali ed ospita nelle cavità una colonia di avifauna. Bisogna segnalare che la scelta operata nei precedenti restauri di non utilizzare per la protezione delle superfici nessun film idrorepellente, rende il tempio estremamente vulnerabile per gli intrinseci fattori di degrado non eliminabili, in primo luogo la struttura morfologica disomogenea del materiale lapideo.

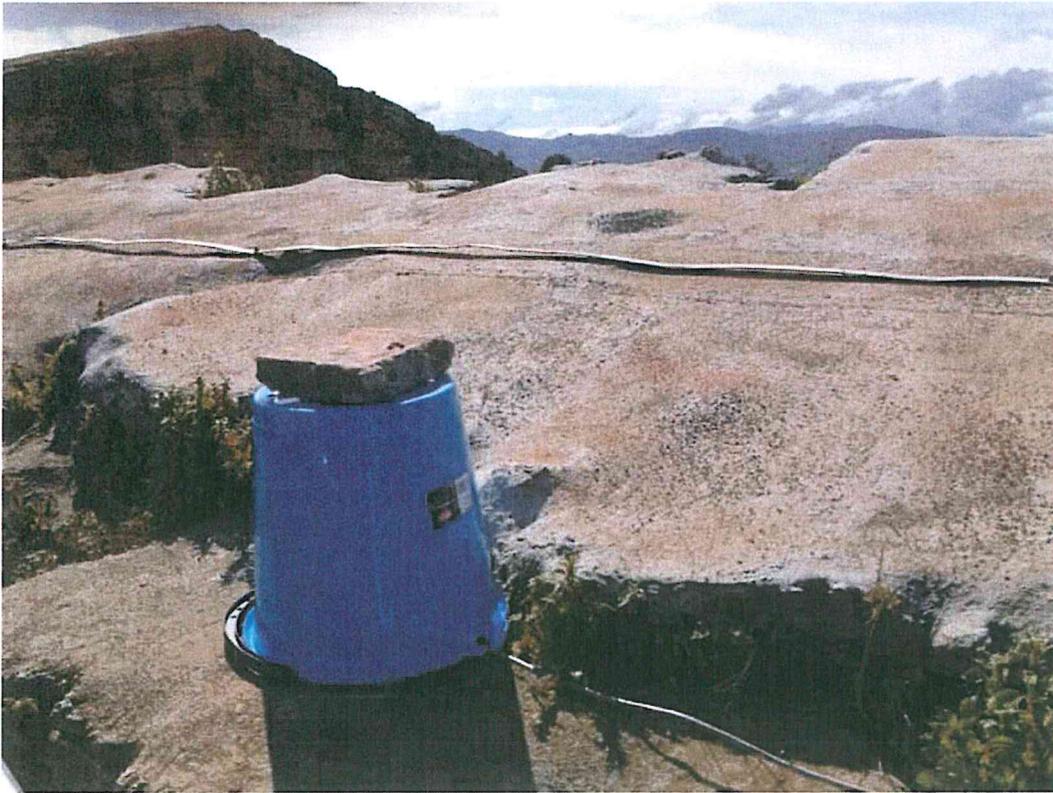
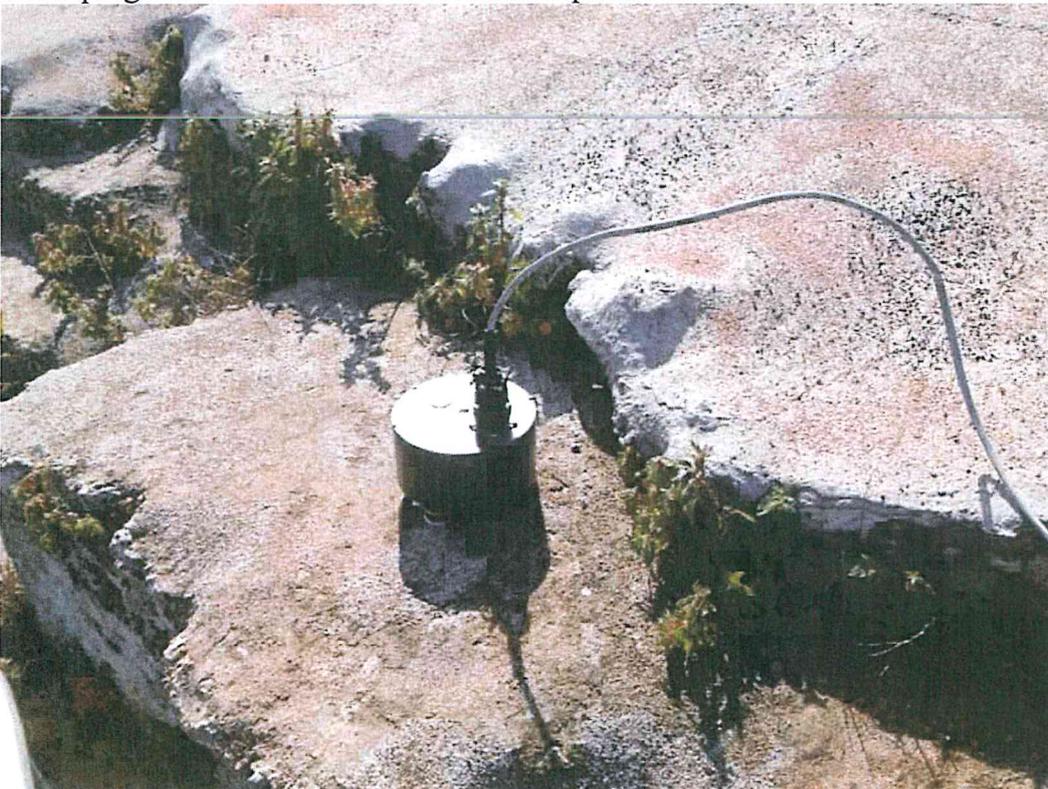
Tale superficie di sacrificio attualmente si presenta in alcuni punti degradata con rigonfiamenti e fessurazioni che favoriscono la crescita di piante infestanti con i relativi apparati radicali.

Le foto di cui alla presente relazione sono state scattate nel corso delle indagini effettuate nel 2015 con il progetto TeSSPACS con l'ausilio di piattaforma aerea.

RIMOZIONE MECCANICA DI STUCCATURE eseguite durante interventi precedenti e in stato di degrado e successiva reintegrazione e/o consolidamento ed alla protezione di bordi e delle superfici di pietra circostanti

STUCCATURA dei bordi delle copertine, di fratture e fessurazione dei giunti del materiale lapideo.
