AREA ARCHEOLOGICA DI VELIA

PROGETTO DEL SERVIZIO DI CONSERVAZIONE PROGRAMMATA DEL PARCO ARCHEOLOGICO DI VELIA

RELAZIONE TECNICO - ILLUSTRATIVA

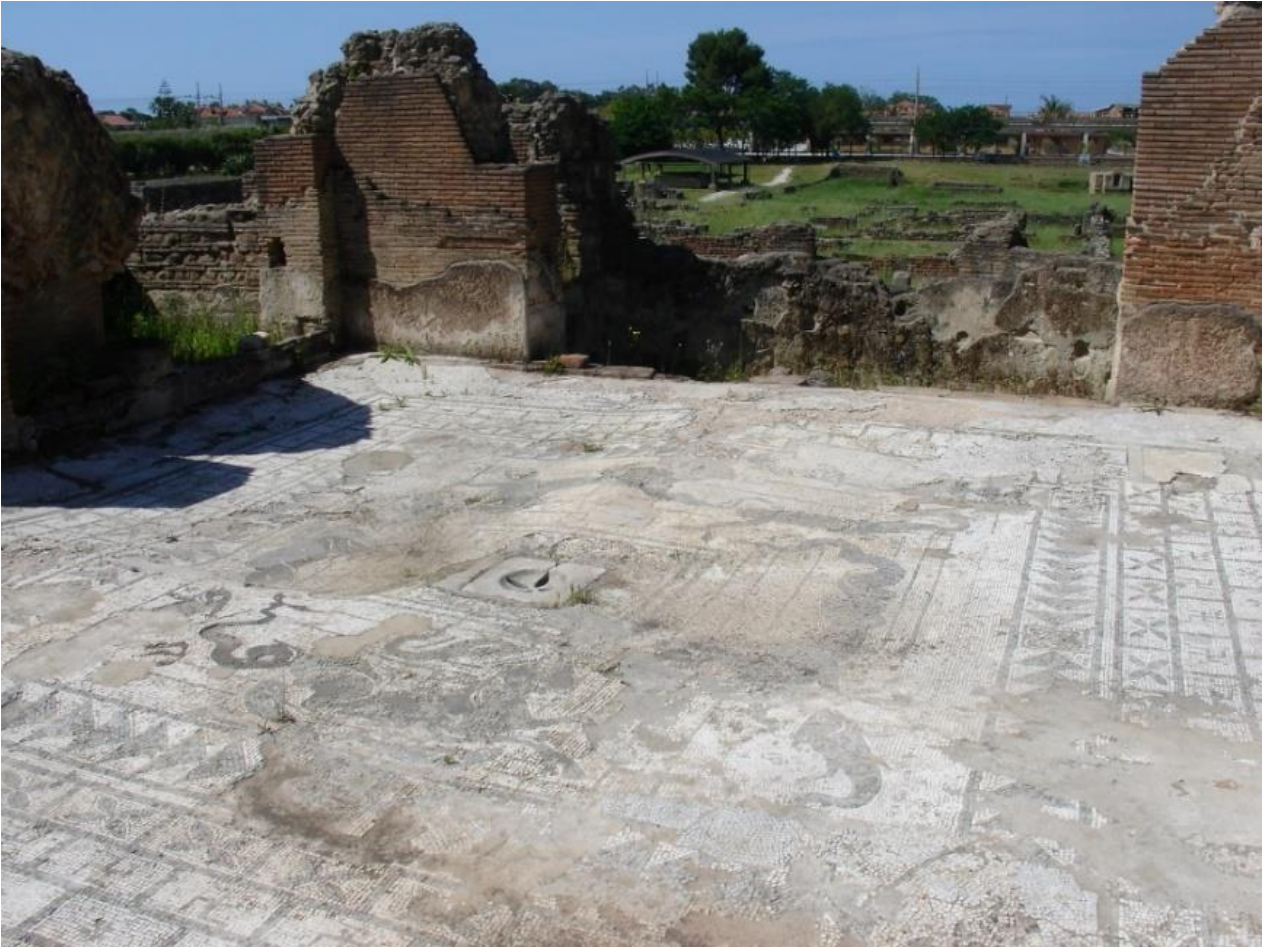
Figura 1-Terme Imperiali – Mosaico. Colonizzazione biologica. Perdita di coesione delle malte. Perdita elementi.

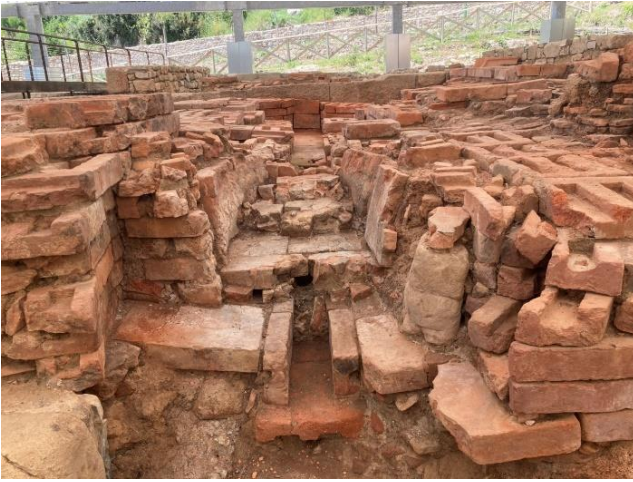
Figura 2- Teme Ellenistiche – Strutture in mattoni velini

Prodotti a Velia nel periodo ellenistico (IV – III secolo a.C.) sono diffusi in tutto il sito, sia in edifici di epoca ellenistica che in strutture successive; in età romana si assiste ad un diffuso riutilizzo di questi mattoni in quasi tutti gli edifici della città. La caratteristica principale è la modularità, con un tipo corrispondente al *pentadoron* o *palmipes* (38 x 38 x 8/10 cm); ad esso sono rapportabili gli altri due tipi, che corrispondono esattamente alla metà (38 x 18 x 8/10 cm) o a 1 volta e ½, in lunghezza (56 x 38 x 8/10 cm) o in larghezza (38 x 56 x 8/10 cm). L'aspetto peculiare è la presenza di uno o due canali, diversamente interpretati (alloggiamento per la malta, alleggerimento del peso, facilitazione della cottura), che li rendono tipologicamente diversi dai

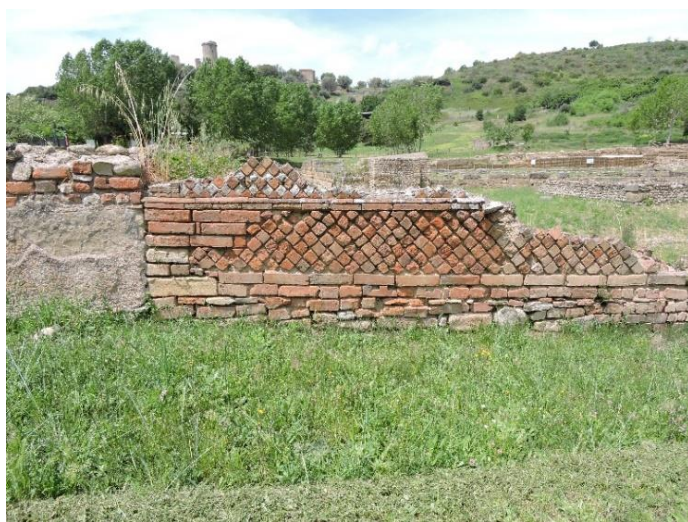
Figura 3-Insula I – Opera mista tradizionale in mattoni velini

Visibile nell'area della darsena del Quartiere Meridionale, questa tecnica edilizia, inquadrabile cronologicamente tra la fine del I secolo a.C. e gli inizi del I secolo d.C., è realizzata usando i mattoni velini sia per le ammorsature, le cinture orizzontali e gli specchi di reticolato. I *cubilia* hanno dimensioni irregolari, sono allettati su spessi letti di malta (3-5 cm) e la messa in opera risulta di conseguenza abbastanza approssimativa.

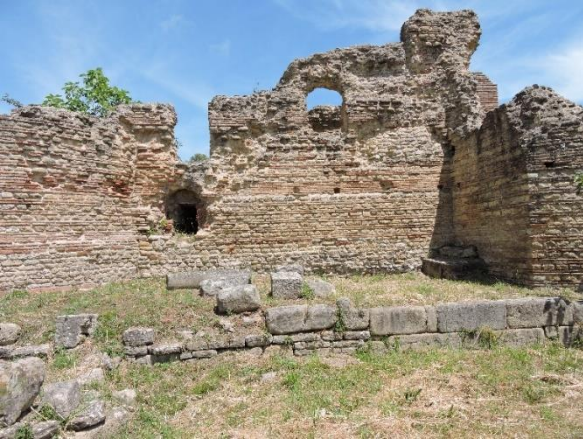
Figura 4-Terme Imperiali – Muratura in opera listata

Diffusa a partire dal II sec. d.C. è un'ottima tecnica costruttiva caratterizzata da paramenti composti da un'alternanza regolare di mattoni e blocchetti in arenaria (in alcuni casi anche ciottoli sbozzati). I paramenti sono realizzati alternando due filari di laterizi ad uno di blocchetti di arenaria. A distanze regolari si alternano cinture in assise di soli laterizi, poste a regolarizzare e uniformare gli allettamenti costruttivi e la posa in opera dei materiali murari e delle malte, durante le fasi di cantiere.

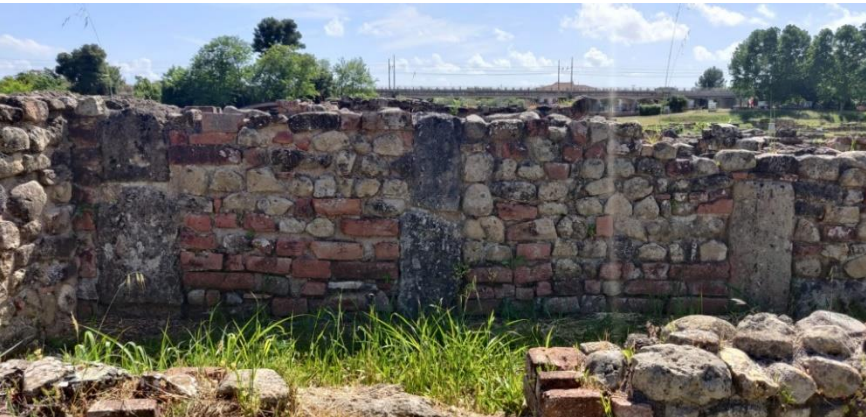
Figura 5-Insula I – Opus africanum (a telaio)

I soli paramenti in opera a telaio sono stati individuati in alcune abitazioni del Quartiere Meridionale (Insula I – case I.3 e I.4) e sono databili al I-II secolo d.C. Il telaio litico è composto di blocchi isolati, prelevati dalle vicine mura, disposti in verticale a intervalli spesso irregolari, ad occupare l'intero spessore del muro. Le murature tra i vari pilastri sono realizzate con

materiali eterogenei di reimpiego (pietra flyshoide, blocchetti di arenaria locale, laterizi e mattoni velini), legati da malte terrose ed impostati su filari pseudoregolari.

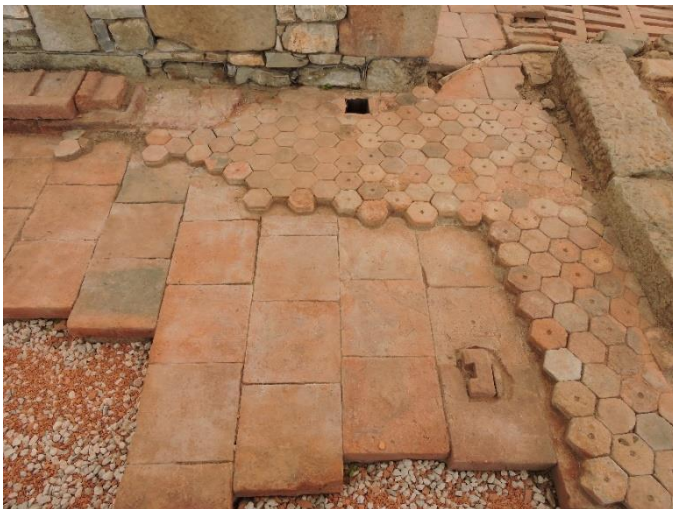
La sola pavimentazione attualmente conosciuta a Velia appartenente a questa tipologia, è quella dell'*apodyterion* delle Terme Ellenistiche (III-II secolo a.C.). Le formelle, giustapposte in modo da formare un motivo "a nido d'ape", sono allettate su uno strato di malta a sua volta steso su uno strato di mattoni.

Figura 6-Terme Ellenistiche – Pavimentazione in formelle esagonali

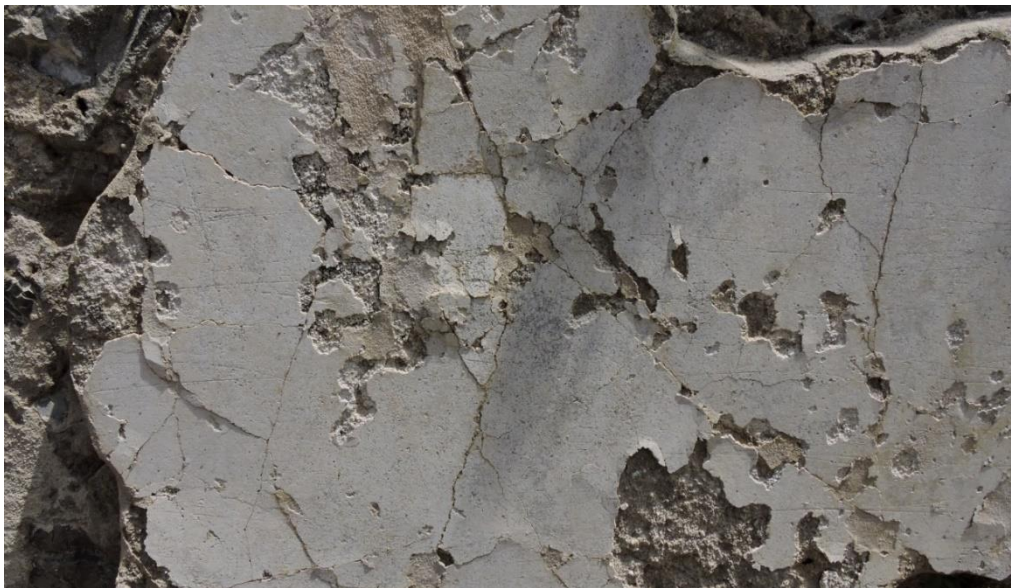
Figura 7-Insula II – criptoportico. Intonaco sollevato e soggetto a rigonfiamento

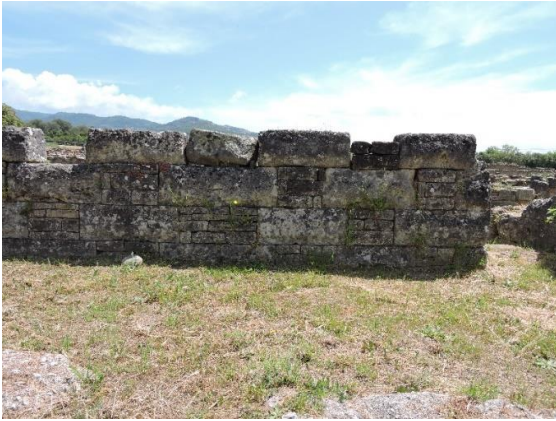
Tanto le murature quanto gli apparati pavimentali e parietali, sono sottoposti a un continuo attacco biologico, maggiormente evidente sulle superfici meno esposte all'irraggiamento solare, con colonizzazioni di organismi autotrofi o eterotrofi.

Figura 8-Quartiere Meridionale – Opera a Scacchiera. Colonizzazioni biologiche

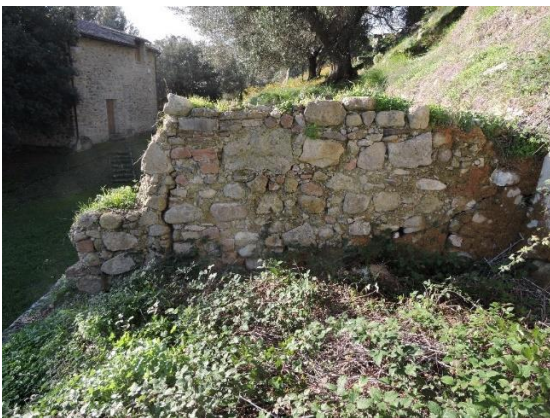
Figura 9-Acropoli – Opera incerta medievale. Piante infestanti, lesioni e perdita di tenuta delle malte di allettamento

murature legate da malta). Tali azioni meccaniche sono visibili in molti edifici, soprattutto negli edifici privi di coperture; la penetrazione degli apparati radicali nelle moltissime discontinuità e irregolarità delle murature disomogenee di Velia, determina il distacco degli elementi murari, la formazione di lesioni, fratture, cinematismi di traslazione o rotazione, scalzamento o crollo di elementi o sezioni murarie. L'apertura di lesioni e la formazione di fratture facilitano l'ingresso delle acque meteoriche e di terriccio fertile, favorendo nuove crescite vegetative. Il fenomeno distruttivo è ancor più rapido e complesso in corrispondenza dei fragili rivestimenti pavimentali e parietali, ove la stessa rimozione di radici può provocare ulteriori danni.
